**Enquadramento Participativo: Estudo de
Caso em uma Lagoa do Norte Fluminense -
RJ**

Pós Graduação Executiva em Meio Ambiente

ENQUADRAMENTO PARTICIPATIVO: ESTUDO DE CASO EM UMA LAGOA DO
NORTE FLUMINENSE – RJ

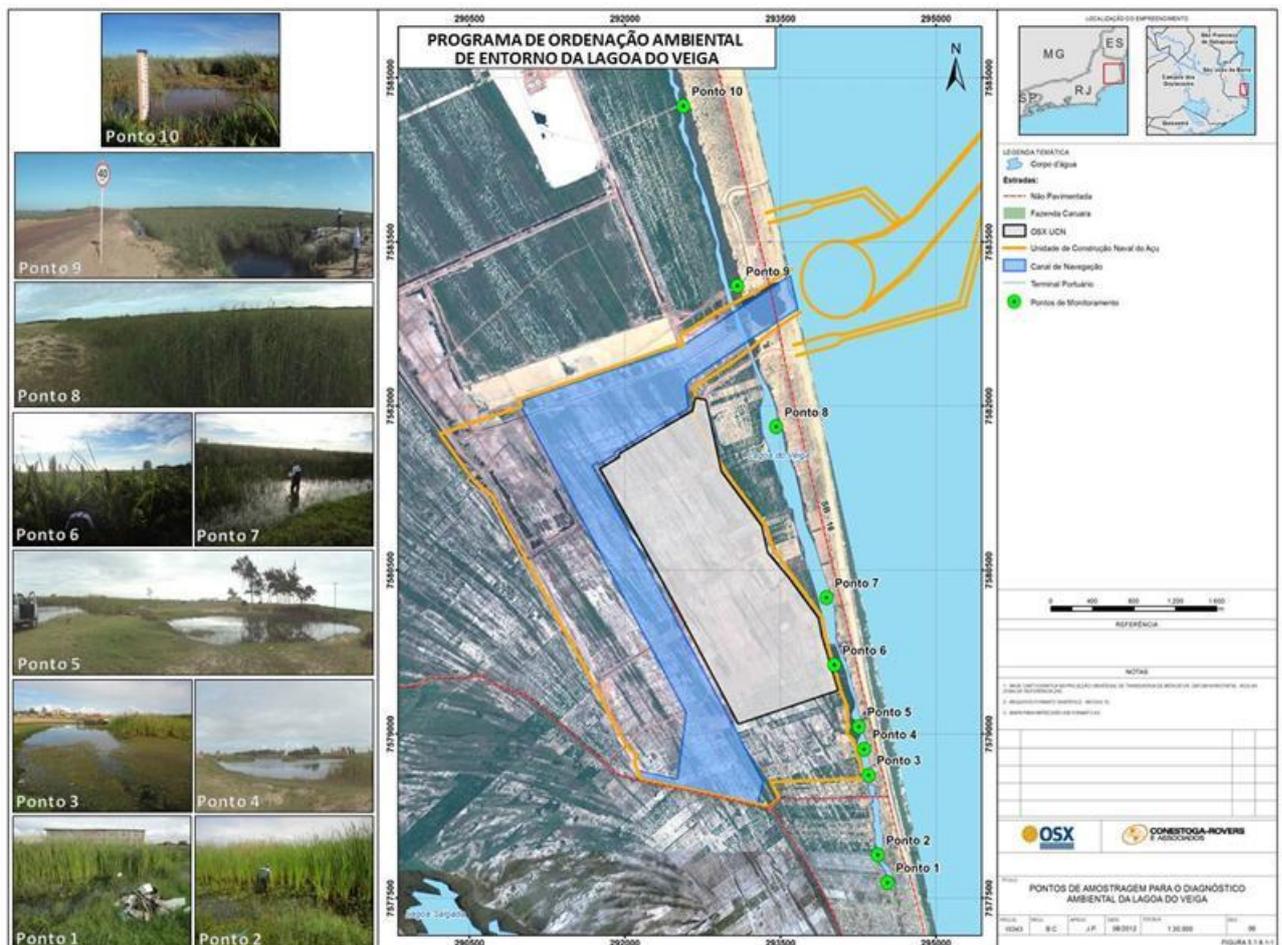
Figura 1: Mapa da área gerado pela equipe técnica da OSX indicando e foto relatando os pontos amostrais.

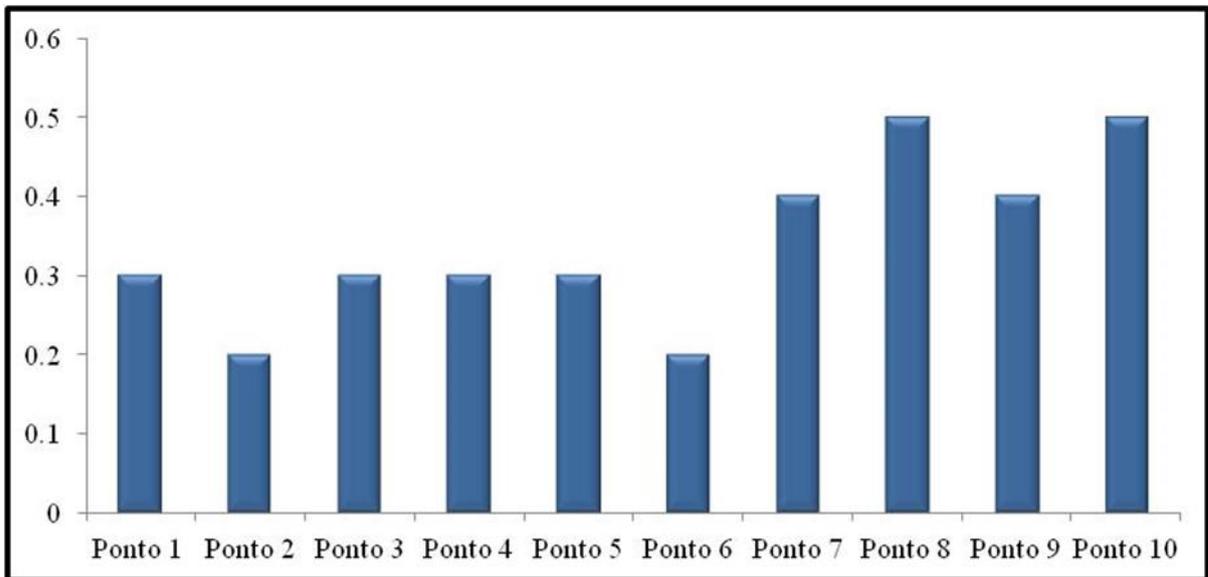
Figura 3: Variação espacial da salinidade na Lagoa do Veiga.

Um ponto importante a ser considerado é a salinidade na Lagoa do Veiga. Por tratar-se de uma lagoa costeira, paralela ao mar, espera-se observar condições oligohialinas ou hialinas no sistema. De fato, a concentração de sais na água variou de 0,2 a 0,5 (adimensional) (Tabela 4 e Figura 2), sendo estes valores bastante inferiores a salinidade da água do mar (aproximadamente 35), e característicos de diversas lagoas do norte-fluminense. Uma segunda suposição era referente à construção do Canal do SuperPorto do Açú, que poderia ter salinizado os trechos da Lagoa do Veiga mais próximos ao Canal (Pontos 8, 9 e 10). Observamos valores de salinidade ligeiramente superiores nestes pontos que no restante da

lagoa (Média de 0,29 para os Pontos 1 a 7 e 0,47 para os Pontos 8 a 10), porém estes são ainda bastante baixos e característicos deste tipo de ecossistema.

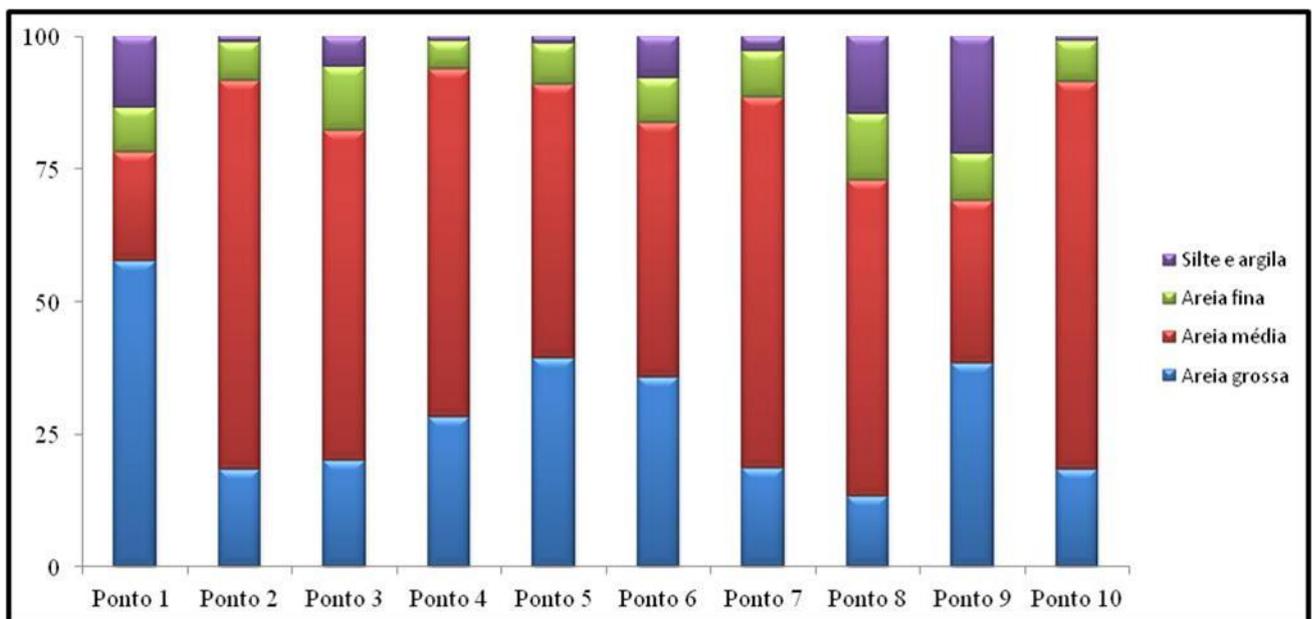
Figura 4: Distribuição relativa de areia grossa, areia média, areia fina, silte e argila no sedimento dos 10 pontos amostrais na Lagoa do Veiga.

Finalmente, é importante destacar a alta variabilidade na composição do sedimento entre os diversos pontos amostrais (Tabelas 5 e 6 e Figura 3). Por exemplo, no geral, nos pontos com maior quantidade de água aberta (Pontos 4 e 5) observamos maior contribuição de areias, enquanto que nos trechos com maior dominância de plantas aquáticas observamos maiores concentrações de matéria orgânica no sedimento. Pode-se então concluir que as plantas aquáticas e anfíbias alteram a composição do sedimento, aumentando o acúmulo de matéria orgânica sobre o substrato arenoso, contribuindo também para o assoreamento do ecossistema.

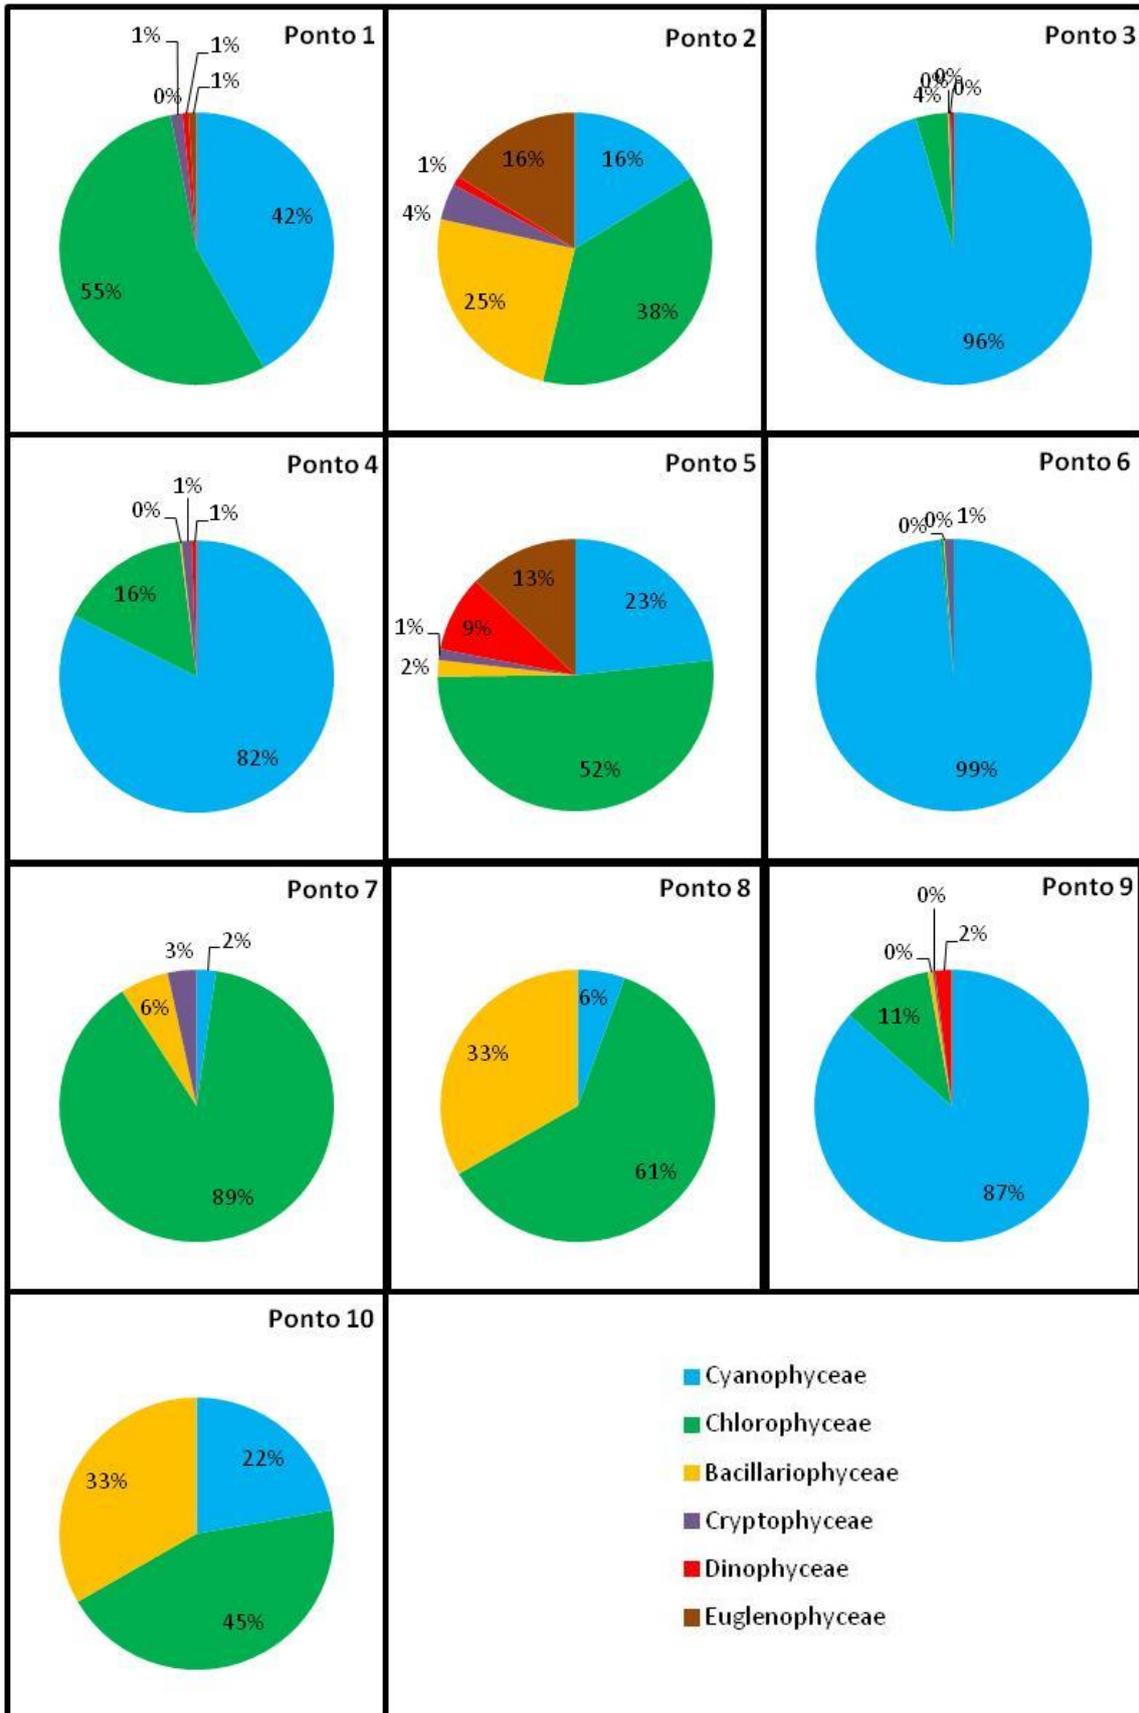
A variação na composição da comunidade fitoplanctônica é mostrada na Figura 5 abaixo. Vale observar que os organismos foram identificados em nível taxonômico de Família, que é suficiente para um rápido diagnóstico da condição geral do ecossistema. Nas Tabelas 5 e 6 são mostrados os resultados da composição das comunidades de organismos zooplanctônicos e bentônicos. Como o objetivo principal desta coleta foi a realização de um diagnóstico geral da lagoa em relação às suas condições limnológicas, obtemos por mostrar os resultados desta comunidade considerando a presença/ausência dos organismos.

Figura 5: Contribuição relativa das famílias de microalgas para a composição da comunidade fitoplanctônica nos 10 pontos amostrais da Lagoa do Veiga.

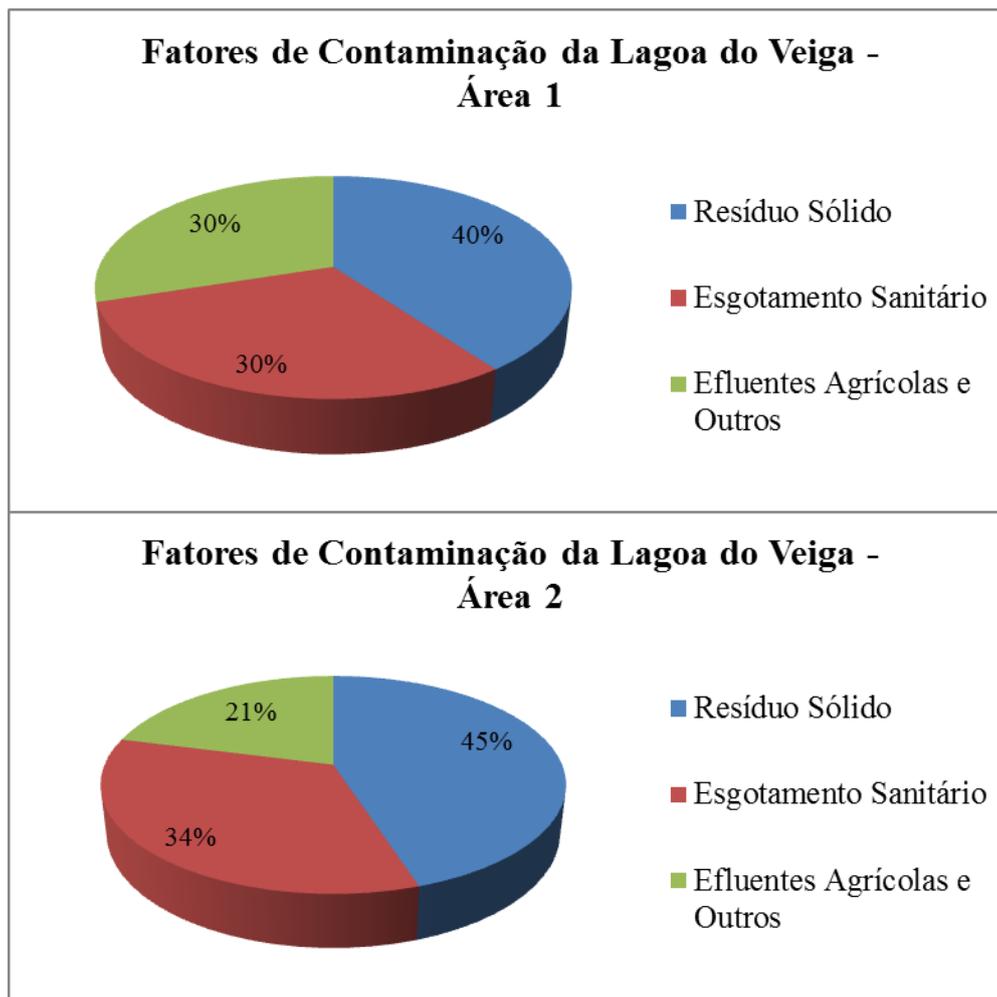
Figura 6: Diagnóstico limnológico participativo da Lagoa do Veiga, item cinco do Roteiro de Diagnóstico (RD) respondido pelos moradores da Área 1 e 2 durante a Oficina 1.

Embora o subgrupo 1 da Área 2 tenha representado os trechos norte e sul da lagoa, localizou apenas no trecho sul (Área 2) pontos de contaminação por esgotamento sanitário e resíduos sólidos.

O subgrupo 2 da Área 2 localizou pontos de contaminação por esgotamento sanitário e resíduos sólidos nos trechos norte (Área 1) e sul (Área 2). O subgrupo 4 da Área 2 identificou pontos de contaminação pelas três modalidades nos trechos norte (Área 1) e sul (Área 2) da Lagoa do Veiga.
